TP 87 Navrhování údržby a oprav netuhých vozovek

Na začátku je potřeba znovu připomenout, že kvalitně provedená oprava vozovky nemusí být nic platná, pokud není navržena na základě správně provedeného diagnostického průzkumu.

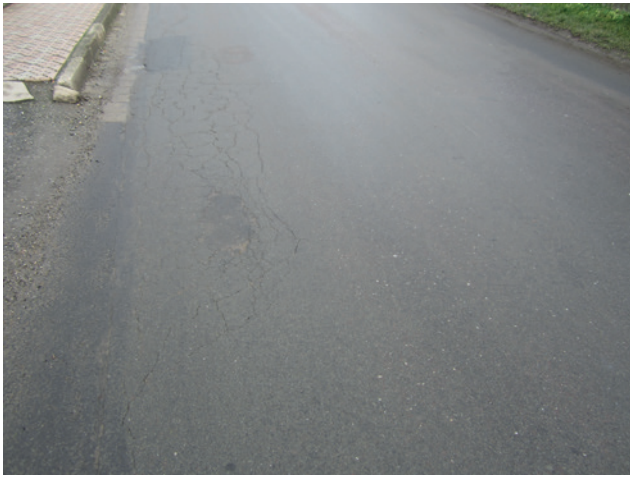
Obrázek 3: Poruchy vozovky dva roky po její opravě

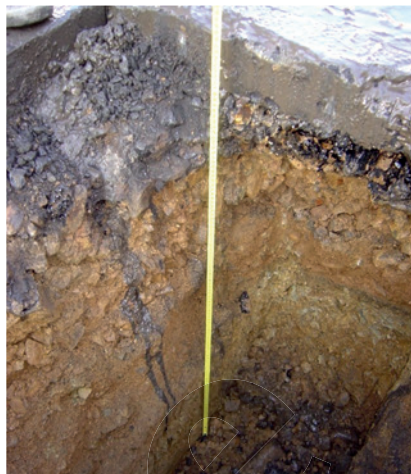
Obrázek 4: Funkční kopaná sonda

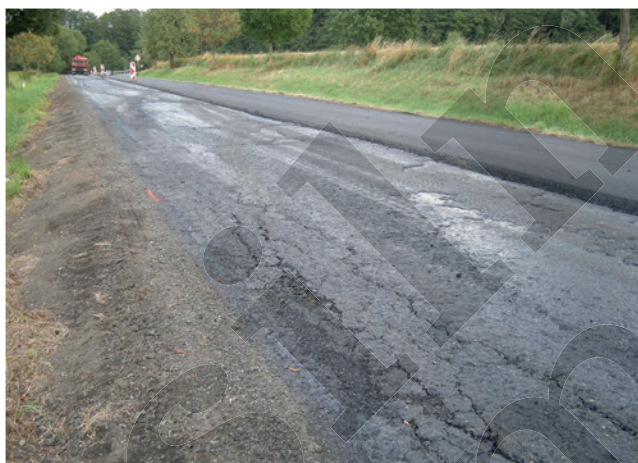
Obrázek 7: Výsledek výměny obrusné vrstvy na podkladu s trhlinami
